# Boderække fra omkring år 1600

*Bygningsundersøgelse af  
Bondetinget 17 og 19 i Roskilde*

Jens Riis-Jørgensen

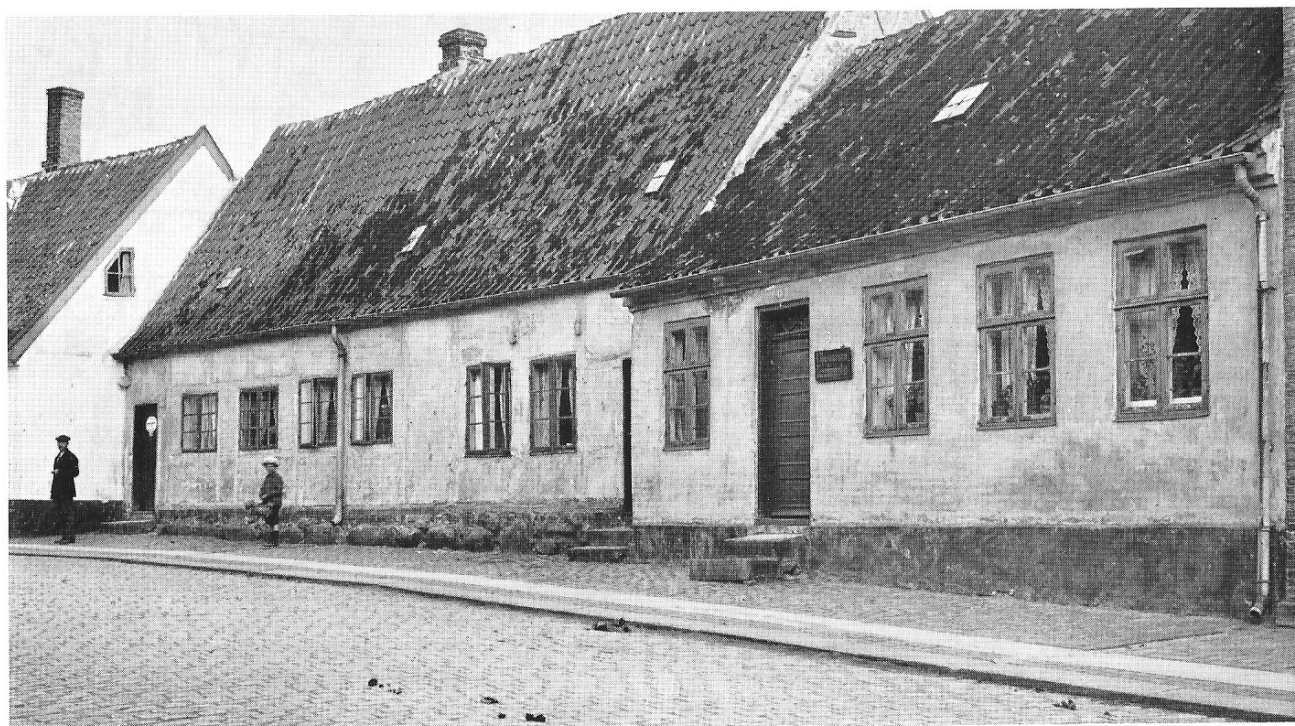
Fig. 1: Fotografi fra 1917 visende Bondetinget 17 og 19 som i dag (Roskilde Museums billedarkiv).

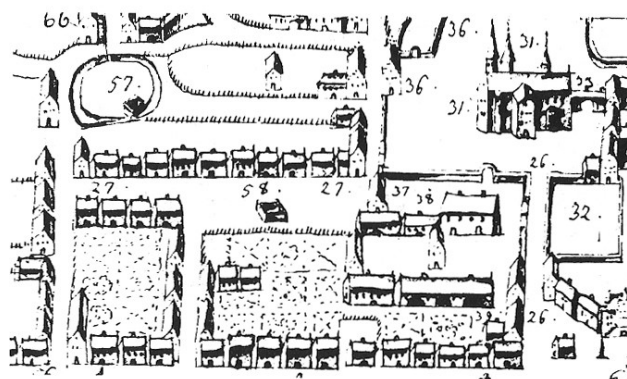
Fig. 2: Udsnit i sand størrelse af Resens kort over Roskilde fra 1677. Nord ret opad (Kopi, Roskilde Museum).

På Resens kort over Roskilde fra 1677 anes en række énetages huse på dette sted (fig. 2). Af de fire viste huse mellem Blågårdsstræde og Karen Olsdatterstræde kan de to vestlige godt være det 28 fag lange hus, idet vi i Roskilde bys første brandtaksation fra 1736 får at vide, at de syv lejevåninger var fordelt på to huse på 12 og 16 fag: »Sr Christen Knudsens 3 Leje Vaaninger er paa Bonetings Søndre side beliggende bestaar udi 12 fag bindings Verk i foed, Klinede Vegge og tagt med Langhalm

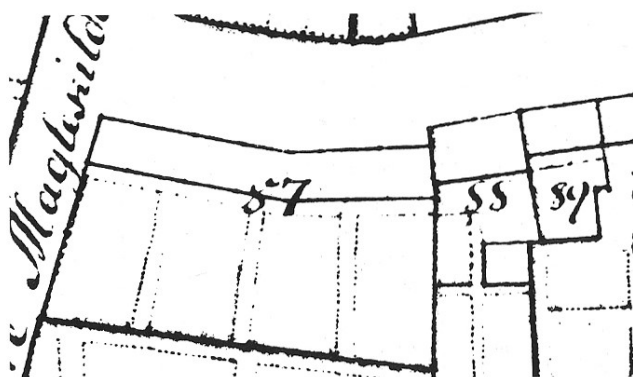
Fig. 3:  
Udsnit i sand størrelse af ældste matrikelkort over Roskilde by, søndre del, med Bondetinget. Nord ret opad, målt 1790-91. Mål i Alen: 1:800 (Kopieret med tilladelse fra Matrikeldirektoratet, København).

På det ældste matrikelkort over Roskilde fra 1790-91 ses huset liggende direkte øst-vest med nordsiden ud til gaden. Det havde et knæk omtrent, hvor nr. 17 og 19 i dag er bygget sammen (se fig. 3-4). En udgravning foretaget på gårdsiden på dette sted blotlagde en række syldsten, der efter et knæk følger det nuværende nr. 19's sydvæg en lille halv meter uden for dennes sokkel cirka 30 cm under det nuværende terræn. Uden for den gamle syld fandtes i cirka 40 cm's dybde en gammel brolægning, hvilket viser, at der er sket en del opfyldning i tidens løb. Fra knækket gik huset videre vestpå helt ud til Store Maglekildestræde, nu Blågårdsstræde, hvor Bondetinget 19, 21 og 23 ligger.

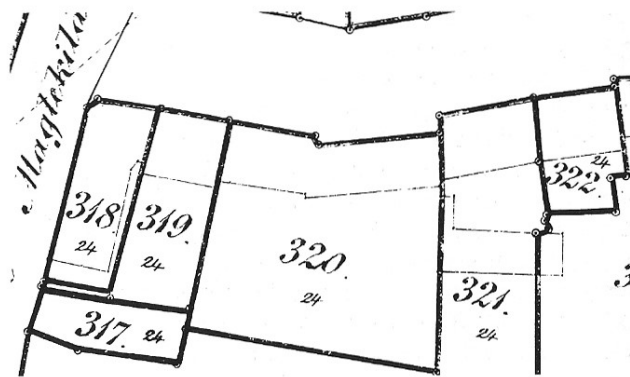
Fig. 4:  
Udsnit i sand størrelse af matrikelkort over Roskilde by målt 1864. Nord ret opad. Mål i Alen 1:800. Forhold næsten som i dag (Gengivet med tilladelse fra Matrikeldirektoratet, København).

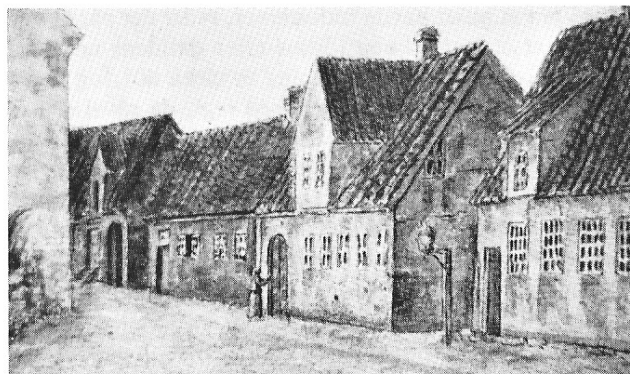
Fig. 5:  
Udsnit af akvareltegning med »Bondetinget 17« yderst til højre. (Roskilde Museum).

skiftede. Ved taksationen i 1827 havde 16-fagsbygningen atter fået stentag, og ved den i 1837 var forholdene uændrede. En akvareltegning på Roskilde Museum, som er opgivet til at være fra 1835, medtager netop de første fem fag af Bondetinget 17 (fig. 5). Huset ser ud som i dag bortset fra, at der på tegningen er vist en taskeskivst over andet fag med murede flunker og isat vindue. Det har dør i første fag fra øst, gulkalkede vægge, røde vingetegl på taget samt skorsten. 1847-taksationen viser ingen ændringer.

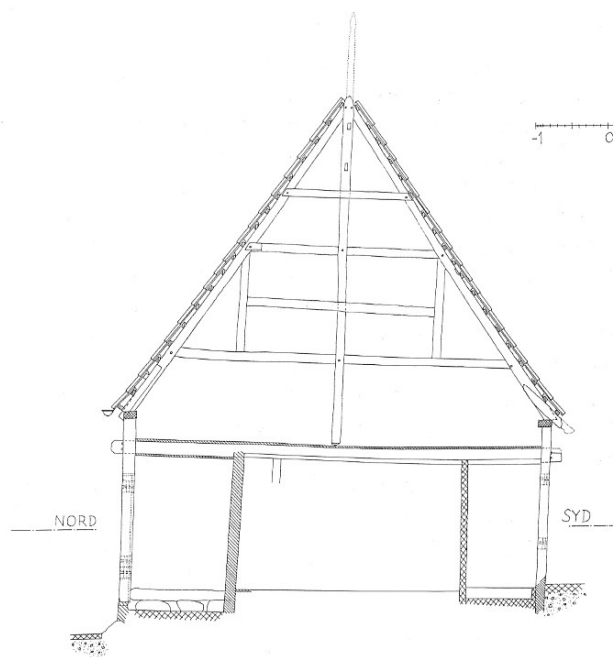
I den bevarede østgavl er der spor efter en husbrand, som har været fæstnet til den høje, gennemgående stolpe kaldet »kongen« midt i gavlen. Øverst var gavlen brædebeklædt, hvor den i dag er udmuret med soltørrede lersten. Nederst har den bevaret sin oprindelige lerklining på støjler (kæppefletværk). En række syldsten til lige med gavlens fodrem er synlige i forstuen til 17A (fig. 6).

Fig. 6:  
Østgavl af Bondetinget 17 i mål 1:100. Opmåling forår 1979 (JRJ). Det prikkede betyder rekonstruktion, hvor hovedformen er sikker mens detaljerne er ukendte. Således er det tydelige spor efter en »husbrand«, men dens udformning må vi gætte os til ud fra viden om lignende steder.

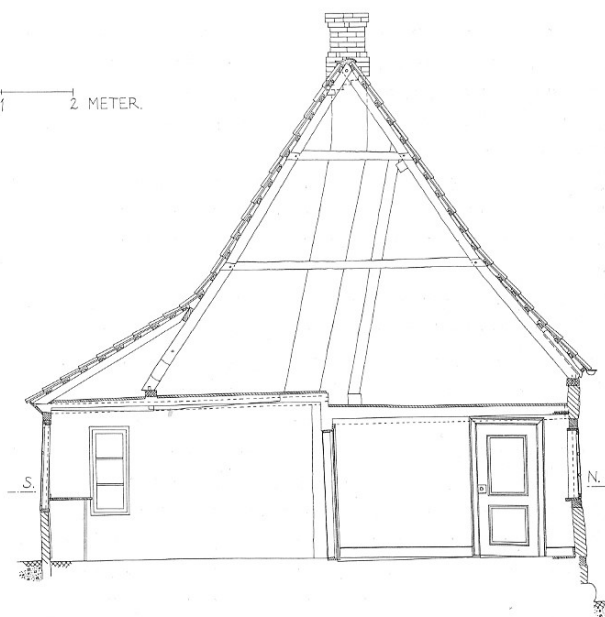
i 1736 om at huset havde fodtømmer, tyder det på, at det har været et bedre købstadshus efter datidens normer. Det bevarede tagværks hældning er cirka 60°, og taget har fra først af været tækket med tegl, da såvel spær-afstanden som fagbredden kun er godt to alen (i snit 1,31 m). Tømrermesteren har med sin økse hugget sit bomærke flere steder i tømmeret samt mærket det med afbindingsnumre ligeledes med økse. Mange af spærene forekommer oprindelige. Numrene passer dog ikke overalt, og nogle tømmerstykker mangler helt nummerering. I følge kilderne kan det fastslås, at der er sket en del istandsættelser igennem årene. En del tømmer kan således være udskiftet eller flyttet. Spærene er skåret halvt i halvt med hinanden i kippen og sammenholdt med træ-nagler. Spærfoden står ned på lejden (tagremmen), hvor den holdes på plads af den gennemstukne stolpetag. De øvre og nedre hanebånd er fastgjort i spærene med svalehaleblade, der er fornaglede. Endnu er et par af de gamle egetræsskalke bevaret, og ved de øvrige spærender er der tydelige spor efter sådanne. Tagudhænget var omkring 40 cm. Nu er det fjernet og tagrender opsat.

Fig. 7:  
Snit i nr. 17 gennem »udskud« (udbygning) i 2. fag fra øst i mål 1:100. Opmåling forår 1979 (JRJ). Tagværk af eg med hældning på 60°.

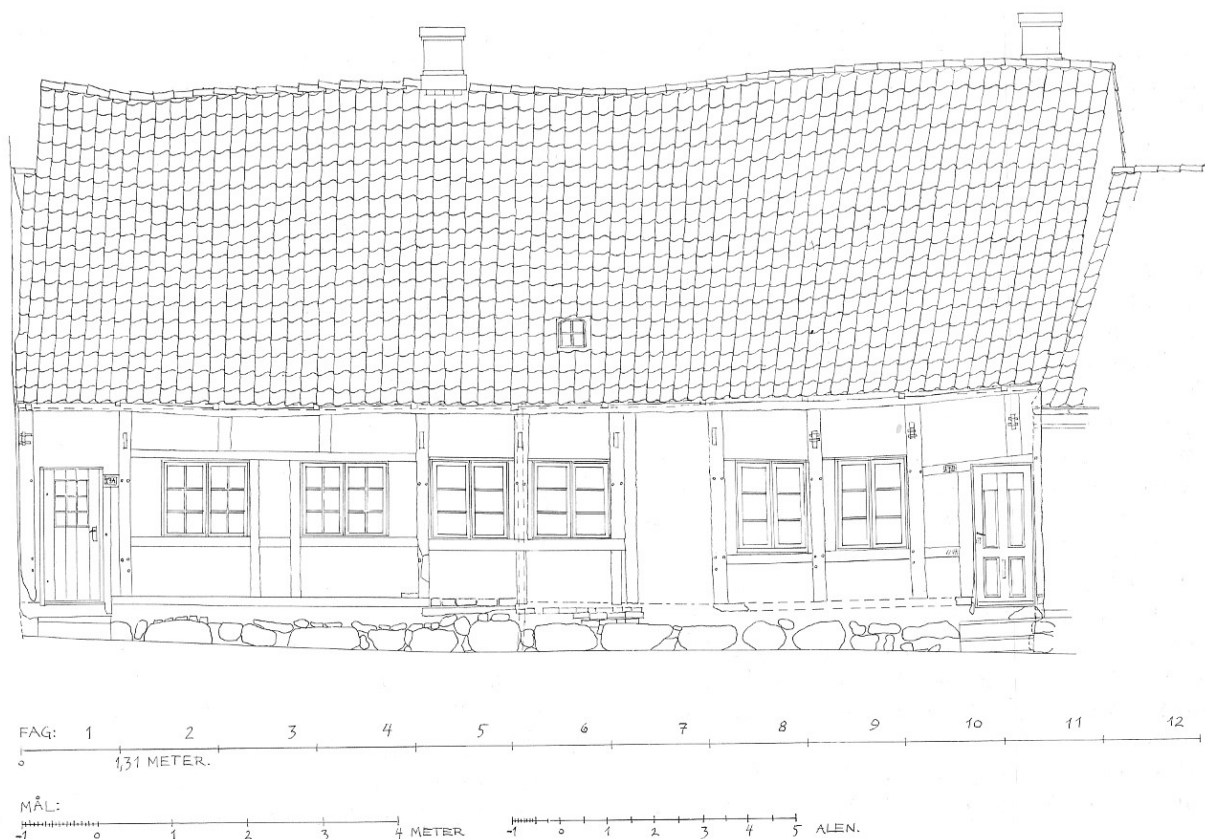
væsentlig højere førhen, hvilket tydeligt ses på den opmålte opstalt af gadesiden (fig. 8-9). Fodremmen, der må have ligget direkte på de store syldsten fra først af, er sandsynligvis blevet udskiftet et par gange, ligesom stolperne er kortet af grundet råd og mørnen i enderne. Det meste af den seneste fodrem er nu rådnet bort. Flere stolper er meget medtagne og enkelte delvis eller helt udskiftede med fyrretømmer eller munkesten. Endelig har det gamle hus sat sig en del i tidens løb. I gårdens østlige ende er der sket en kraftig opfyldning, så fundament og fodrem skjules helt. Dette har sammen med den kraftigt udtørrende sydsol uden tvivl været årsag til denne sides hurtigere forfald, hvilket medførte, at man i 1940-erne måtte udskifte syvende til tiende fag med en bastant grundmur på betonsokkel, ligesom femte og sjette fag er ændret til mur i fyrbindingsværk på forkert og skæmmende vis. Generelt lider huset under manglende eller forkert vedligeholdelse især i de seneste år, så det nu forekommer temmelig forfaldent.

Fig. 8: (Overfor)  
Opstalt af gadeside af nr. 17 i mål 1:100. Målt forår 1979 (JRJ). Af tegningen kan man bl.a. læse husets nuværende forfatning, dets ændringer gennem tiderne og en del af dets oprindelig udseende. Bemærk, hvordan huset må have sat sig, samt at dets ydre endnu viser noget af den tidligere indre opdeling i 3 våninger (sml. fig. 9-11).

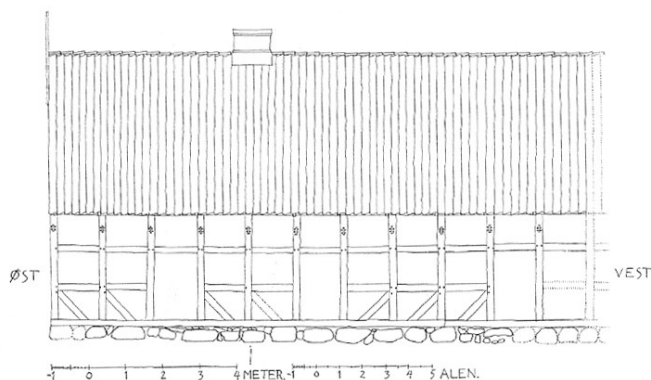
Fig. 9:  
Rekonstruktionsforsøg i mål 1:200 af 16-faghusets oprindelige gadeside med 1.-11. fag fra øst. Der har været »skråstivere« i »undertavlene« fra »løshalterne« til »fodremmen« og den har ligget på »syldstenene«. Tegnet august 1979 (JRJ).

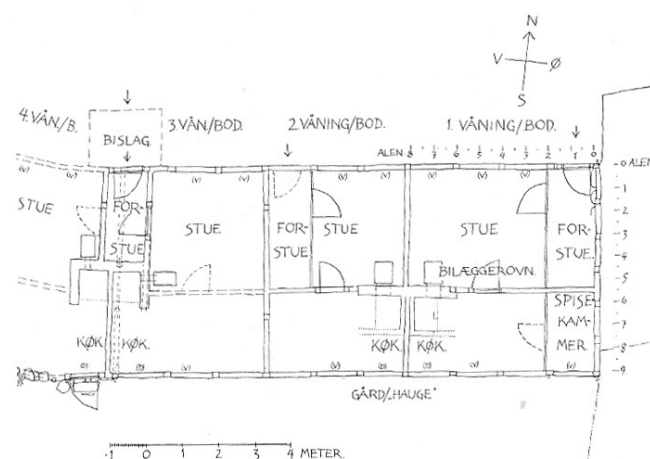
med forstuen fra starten af husartiden og frem til 1851 tredje og fjerde våning, og det var her, der en tid var tilbygget et bislag. De to våninger lå symmetrisk omkring forstuen med stuer og køkkener, og efter fjerde våning havde man sengekammer, foderkammer og stald (fig. 10). Men den oprindelige våning med fag 10 som indgangsfag kender vi ikke. Ved at indtegne de oprindelige tøm-

Fig. 10:  
Rekonstruktionsforsøg af grundplan 1:200 af (16)/17-faghuset fra omkring 1790 i flg. brandtaksationen fra 1791, der nævner huset som »Lejeboliger og Husar Brakker«. Tegnet august 1979 (JRJ).

Første våning havde altså i 1761 forstue i første fag, hvorefter kom tre fag stue med bilægger og to vinduer. Mod gården var der tre fag køkken med et vindue samt en skorsten ved vestgavlen sammenbygget med nabovåningens skorsten, som det ofte brugtes. Endelig har der været et kammer ved østgavlen (fig. 10). Før 1736 kan man have trådt fra gaden direkte ind i stuen og herfra videre til køkken og kammer. I tredje eller fjerde fag i bagsiden kan der have været udgang til »Haugen«. Om denne plantype skulle være nær den oprindelige for huset, tør jeg endnu ikke gætte på. Da det ville være et meget drastisk indgreb at flytte en skorsten, er det sandsynligt, at denne altid har stået i fjerde fag. Sammenholdt med at der skulle have været dør i tredje fag fra gaden, betyder det, at vi her kan have haft en våningsplan, vi

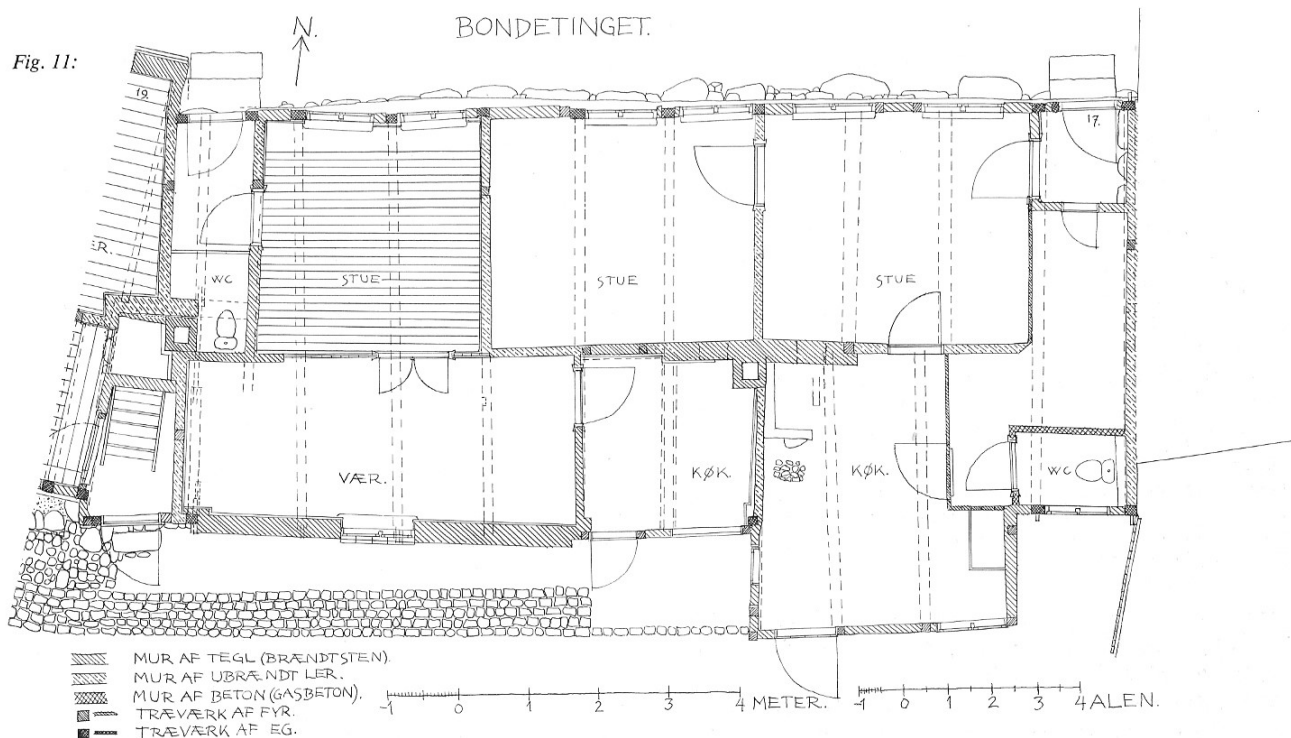
Fig. 11:

kan dog være udskiftet, for netop her ved husets knæk, der har dannet et uregulært fag, er der sket en del bygningsmæssige indgreb. Køkkenet i 11. fag, hvor der nu er trappe op til loftet, bevarede i 1851 og hidrører fra tiden omkring 1790, da man indrettede tredje og fjerde våning her til husarerne (fig. 11). Tidligere må køkkenerne med dobbeltskorstenen have ligget længere mod vest, men er blevet flyttet til 10. og 11. fag for at give plads til hestestalden. Jeg slutter dette af, at en bjælke med oprindelig kopbåndskonstruktion bevaret i skillerummet ved tiende fag mod gården er blevet savet over og holdt sammen gennem dobbeltskorstenen ved et trækbånd af jern. Den bevarede skorstensbagvange er af ubrændt ler, og de bevarede skille vægge er af bindingsværk med lersten. I det sydøstre kammer i nr. 19 er fremgravet en række syldsten, som har båret den før omtalte skorstens ene side.

Grundplan af nr. 17 i mål 1:100. Opmåling forår 1979 (JRJ). Bondetinget 17 og 19 ligger på samme grund (én matrikel) og er sammenbyggede uden egentlig gavl (brandmur).

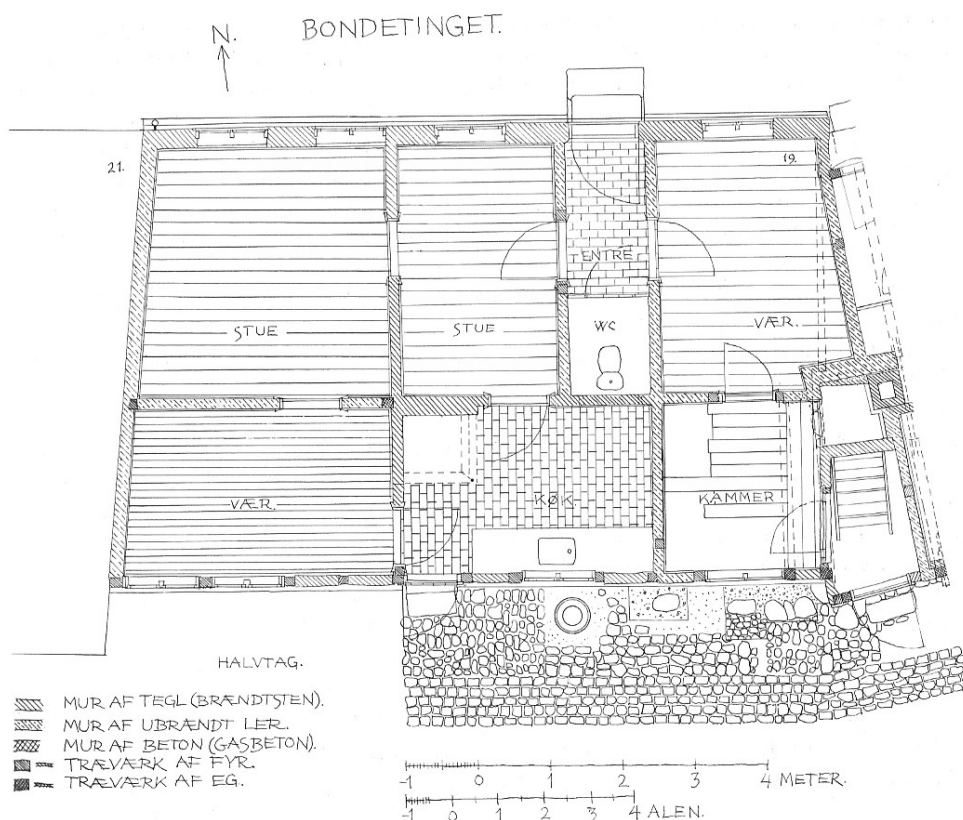
Fig. 12:  
Grundplan af Bondetinget 19 i mål 1:100. Opmåling forår 1979 (JRJ). Bemærk udgravningen med ældre pigstensbrolægning uden for tidligere syld (fundament). Vinkelret på gårdsiden ud fra sammenføjningen med nr. 17 i knækket deler et rækværk gårdspladsen op. Det opfyldte terræn med de registrerede brosten (rende-sten) kan evt. fjernes fremover, så husene atter står frit på deres sokkel.

ledes fine, profilerede fyldningsdøre og indfatninger, der passer til vinduerne i facaden, mens de to kamre mod øst og køkkenet har tarveligere indfatninger og enkle døre. Som allerede nævnt gør det samme sig gældende ved konstruktionerne, hvor man har sparet på bagsiden af huset. Stuerne har altid været tapetserede, og snedkerarbejderne bærer bemalinger i op til 15 forskellige lag i flere farver. kamrene og køkkenet har været hvidkalkede. Kammeret mod nord har senere været blå. Indervæggene er af lersten, mens den åbne skorsten er af brændtsten. Denne har senere haft indmuret komfur. Gårdsiden lider under, at terrænet mod øst er fyldt op til fodremmen.

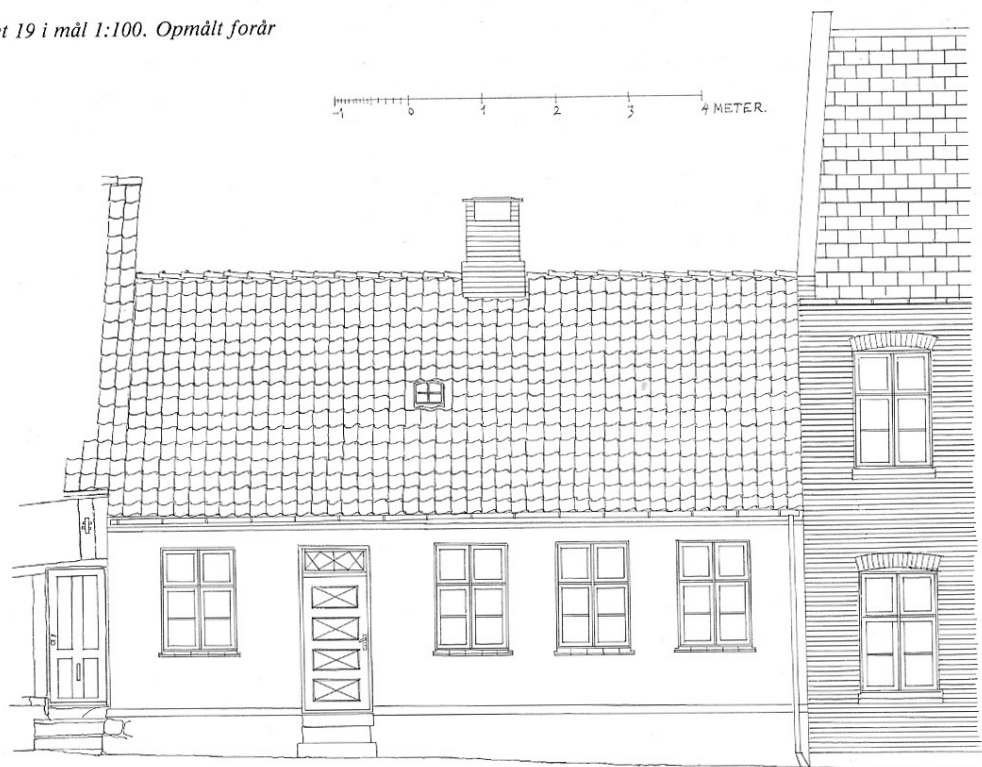
Fig. 13:  
 Facade mod nord til gaden i Bondetinget 19 i mål 1:100. Opmålt forår  
 1979 (JRJ).

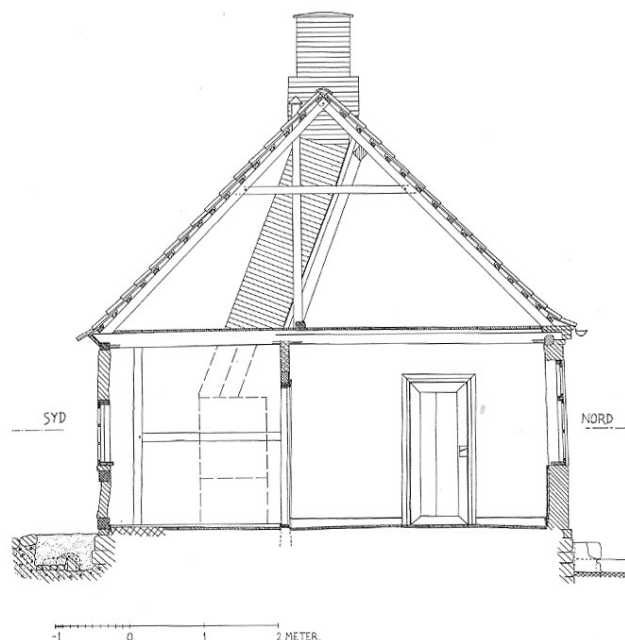
Fig. 14:  
 Snit i kamre mod øst, Bondetinget 19 i mål 1:100. Opmålt forår 1979  
 (JRJ).
